Reforço Sísmico do Viaduto Duarte Pacheco

RESUMO

O Viaduto Duarte Pacheco em Lisboa, com 355 m de desenvolvimento entre eixos dos encontros, foi construído entre 1937 e 1944, sendo a sua estrutura integralmente realizada em betão armado. O viaduto foi reabilitado em 2005 com o objetivo de reparar e proteger a estrutura face às anomalias existentes induzidas por reações expansivas no betão. Em 2022/24 foi realizada uma intervenção de reforço sísmico da estrutura.

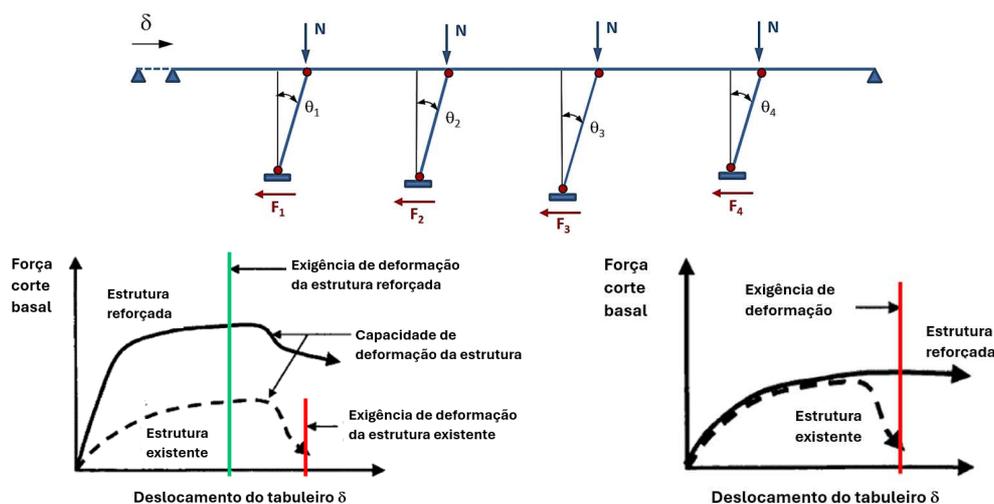
Para a intervenção de reforço sísmico colocam-se essencialmente duas estratégias: redução das exigências sísmicas ou aumento da capacidade de deformação da estrutura existente como ilustrado na Fig. 1 para o caso genérico de uma ponte sujeita a um deslocamento δ imposto pela ação sísmica.

Figura 1. Estratégias de intervenção: redução da exigência e aumento da capacidade.

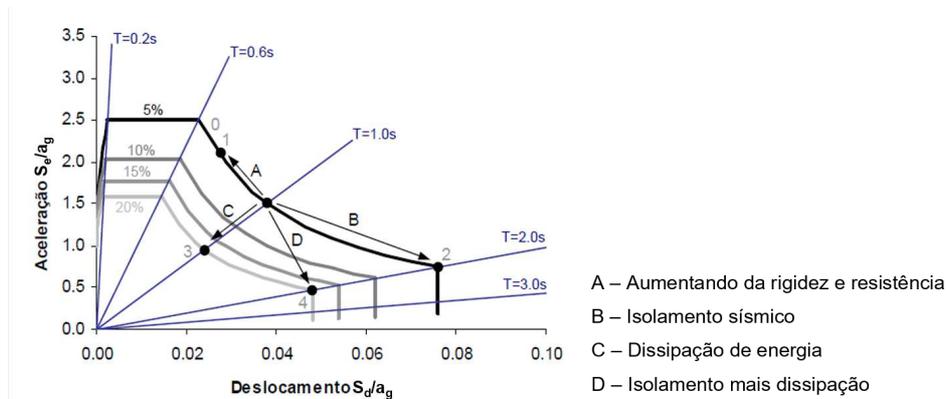
A redução das exigências sísmicas constitui uma estratégia bastante atrativa e eficaz pois, em geral, minimiza a intervenção na estrutura. Para implementar esta estratégia é possível adotar diferentes metodologias conforme ilustrado na Fig. 2 recorrendo a um diagrama de espectro de resposta de aceleração e deslocamento.

O isolamento de base, o aumento do amortecimento ou a combinação destas duas metodologias apresentam grande eficácia no controlo do comportamento sísmico.

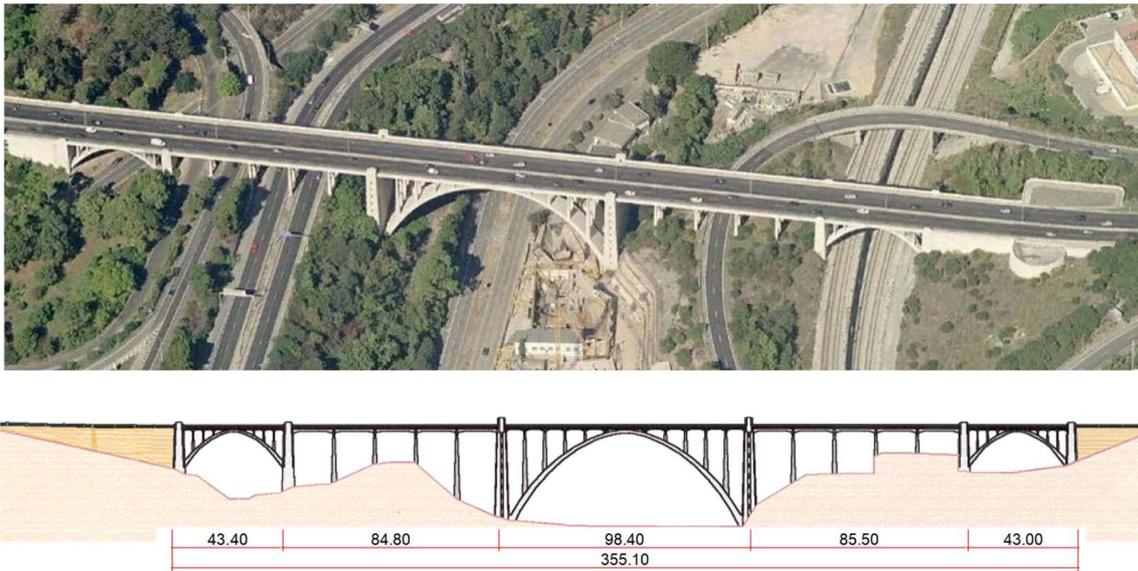
O Viaduto Duarte Pacheco, com 355 m de desenvolvimento entre eixos dos encontros, foi construído entre 1937 e 1944. A Fig. 3 ilustra o viaduto em causa.

Figura 3 – Vista do lado sul e alçado do lado norte do viaduto.

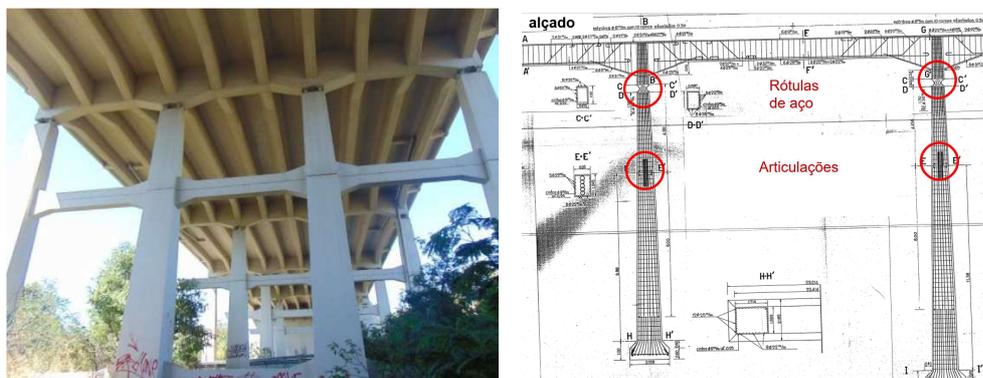
Nestes viadutos o tabuleiro está apoiado nas pilastras em aparelhos móveis com balanceiros, em 3 alinhamentos de pilares articulados e em apenas um alinhamento de pilares que restringe o movimento longitudinal do tabuleiro, Fig. 5.

Figura 5. Vista dos pilares do viaduto com articulações ao nível da travessa marcadas por uma junta e extrato do desenho de projeto mostrando as articulações em causa.

A secção transversal do tabuleiro, com largura de 24m, é constituída por uma laje apoiada em 10 longarinas com vãos diferentes em cada uma das estruturas acima referidas. Os 4 pilares de cada alinhamento de apoio do tabuleiro nos viadutos e no arco central formam pórticos na direção transversal, Fig. 5.

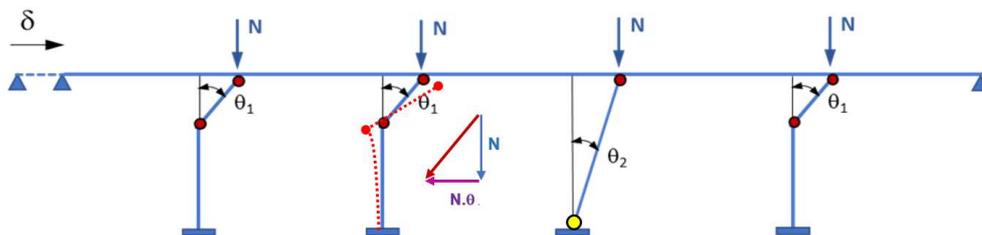
O comportamento da estrutura configura uma situação muito desfavorável para a obra que poderá ser explicada recorrendo à Fig. 6.

Sob a ação das deformações induzidas pelo sismo geram-se forças horizontais nas articulações dos pilares que tendem a amplificar os deslocamentos nestes elementos e no tabuleiro, o que é muito desfavorável por conduzir a elevados efeitos P- Δ com consequências imprevisíveis para a estrutura. Por outro lado, a capacidade de restituição lateral é feita à custa de um único alinhamento de pilares sendo manifestamente insuficiente. Esta situação pode originar a acumulação de deslocamentos apenas num sentido e o agravamento sucessivo dos efeitos P- Δ .

Figura 6. Comportamento dos viadutos entre os arcos.

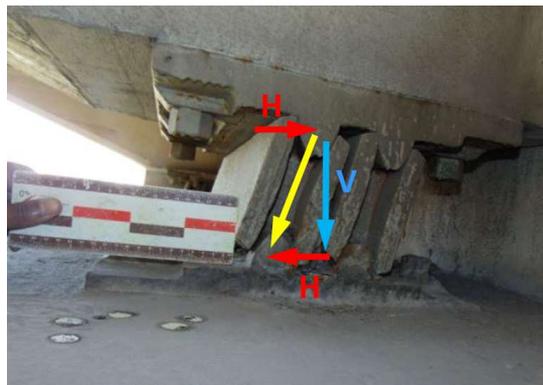
Os aparelhos de apoio com balancetes têm funcionamento idêntico a pêndulos. Nestes aparelhos geram-se forças horizontais que poderão atingir grande magnitude para deslocamentos relativamente elevados induzidos pelos sismos.

Figura 7. Comportamento dos aparelhos de apoio do tabuleiro nas pilastras.

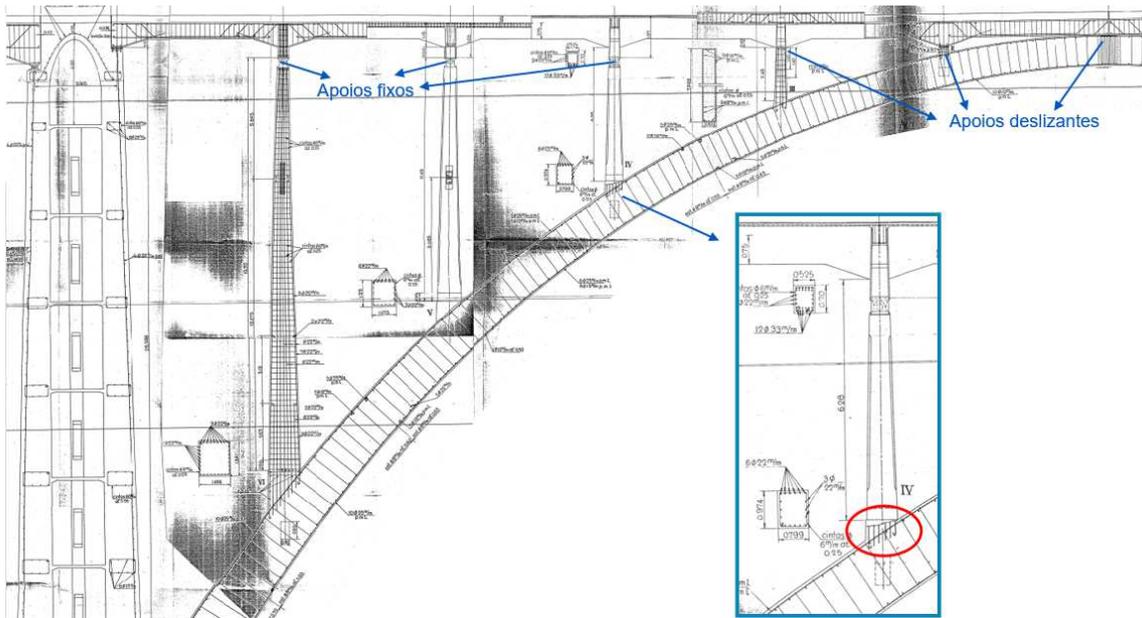
- A estrutura do arco central apresenta um comportamento sísmico inadequado na direção longitudinal com deficiências ao nível dos montantes (6 alinhamentos de pilares). Um aspeto com importância relevante refere-se à pormenorização das armaduras da base na sua ligação ao arco, Fig. 8. O reduzido comprimento de amarração destas armaduras causa grande incerteza quanto ao comportamento dos pilares, podendo estes, no limite, funcionar como pêndulos. Esta situação causa um movimento descontrolado da estrutura apoiada nos arcos. Na direção transversal os pilares estão ligados na base por uma travessa sobre o arco que garante uma boa amarração da armadura longitudinal, Fig. 9.

Figura 8. Estrutura do arco central mostrando a amarração insuficiente da armadura de pilares.

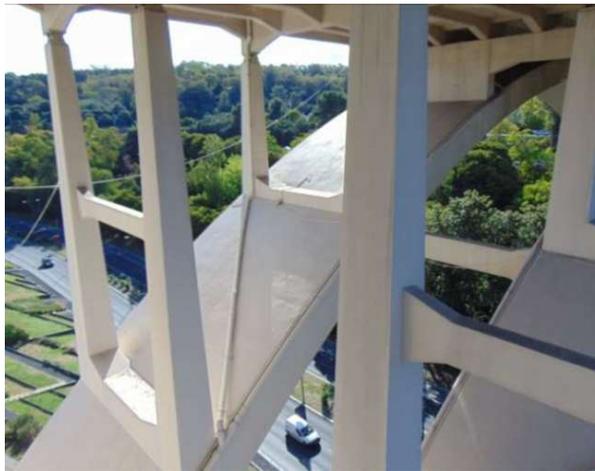
Figura 9. Travessa de ligação da base dos pilares na direção transversal.

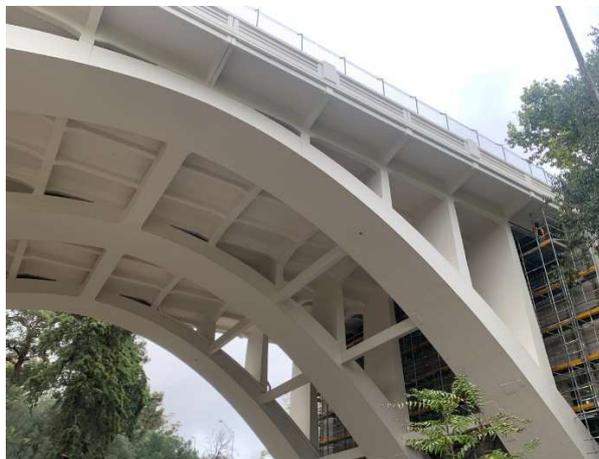
Nos arcos laterais o tabuleiro está apoiado em 3 alinhamentos de pilares-parede que descarregam em três costelas em arco, Fig. 10. Nestas estruturas não se detetaram deficiências relevantes com exceção da resistência ao esforço transversal de alguns pilares-parede de apoio do tabuleiro.

Figura 10. Estrutura dos arcos laterais.

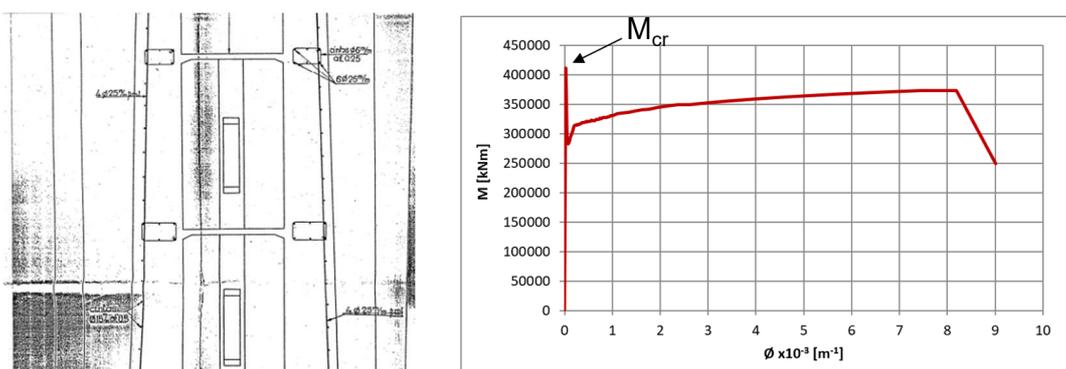
O principal desafio da metodologia implementada foi o reforço das pilastras do arco central. Estes elementos eram fracamente armados, com varões apenas no contorno exterior da secção, não dispondo da armadura mínima de flexão, Fig. 12. Deste modo, a sua capacidade de deformação estava comprometida para os deslocamentos induzidos pelo sismo da nova solução estrutural pois nesta situação gera-se apenas uma fenda na base da pilastra concentrando-se aí toda a deformação.

Figura 12. Comportamento da secção da base das pilastras.

Foi, assim, necessário reforçar as armaduras longitudinais para um nível superior à armadura mínima de modo que seja possível desenvolver-se na base uma fendilhação distribuída que dotará o elemento da necessária capacidade de deformação. Este reforço foi realizado no interior da pilastra, Fig. 15.

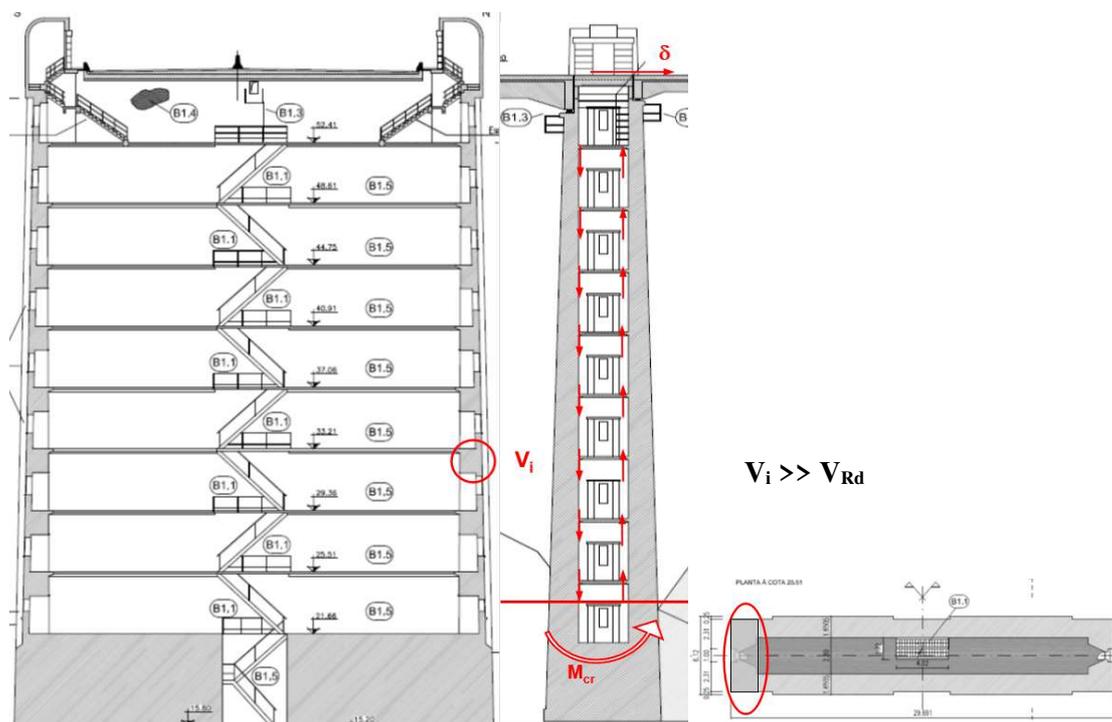
Por outro lado, a ligação entre as duas paredes das pilastras materializava-se apenas por lintéis localizados nas suas faces laterais entre as aberturas das janelas, Fig. 13.

Nestes elementos geram-se esforço de corte com valor muito superior à sua capacidade resistente pelo que a ligação entre as paredes seria destruída para níveis reduzidos da ação sísmica.

Figura 13. Ligação entre as paredes das pilstras com lintéis localizados nas faces laterais.

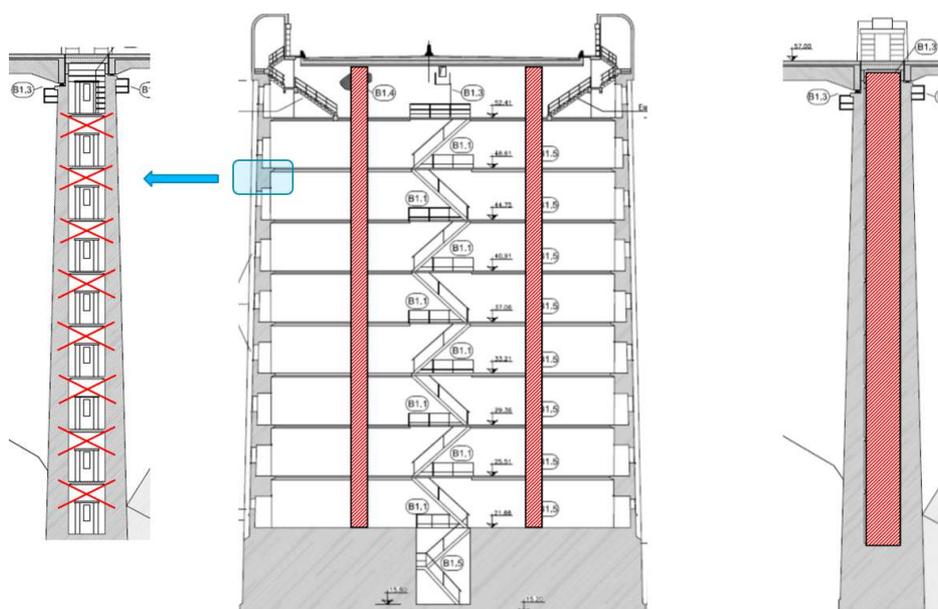
O reforço da ligação entre as paredes das pilstras foi realizado reforçando os lintéis existentes com varões de pré-esforço embebidos em furos executados por carotagem do betão (8 varões/lintel dispostos em cruz com funcionamento idêntico à armadura de lintéis de ligação de paredes acopladas). Para além deste reforço foi necessário ainda introduzir no interior duas paredes-diafragma de elevada capacidade e devidamente ligadas às paredes existentes das pilstras, Fig. 14.

Figura 14. Reforço da ligação entre as paredes das pilstras – lintéis e paredes-diafragma.

Estas paredes apresentam aberturas de vão de porta ao nível dos vários pisos das pilstras para garantir a acessibilidade a toda a área de cada piso. Nas Figs 15 e 16 estão representados os vários tipos de reforços implementados.

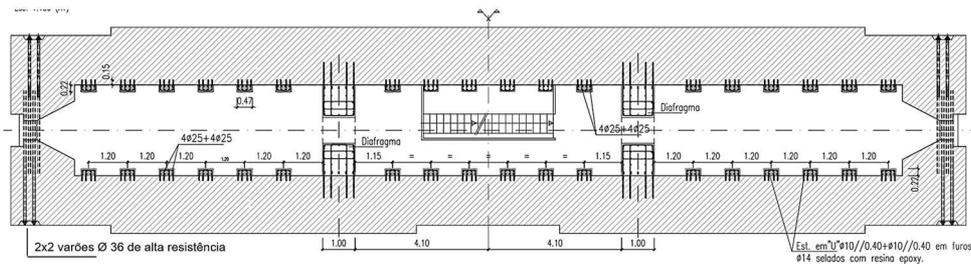
Figura 15. Reforço das pilastras com nervuras armadas, reforço de lintéis e paredes-diafragma.

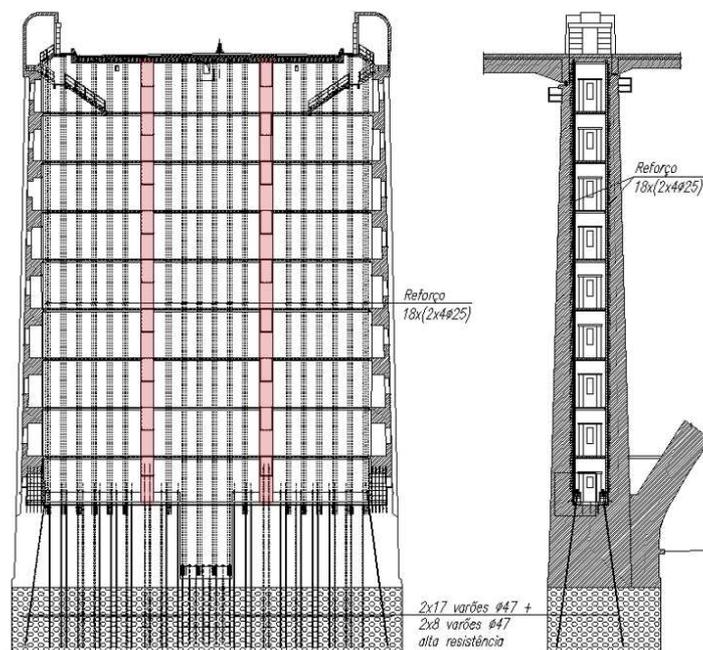
As elevadas forças mobilizadas nas armaduras de reforço na base das pilastras foram transmitidas à fundação por meio de varões de pré-esforço devidamente amarrados ao maciço de fundação, Fig. 16.

Figura 16. Corte longitudinal e transversal das pilastras ilustrando a solução de reforço.

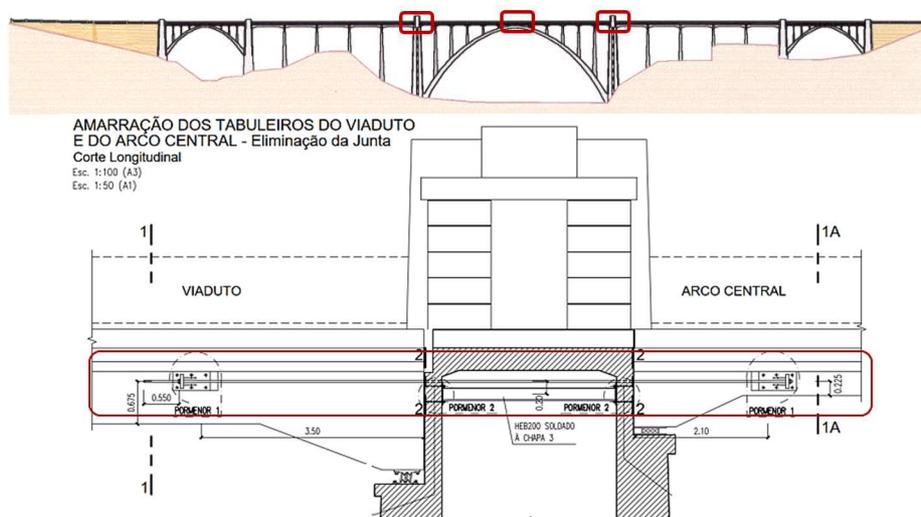
Para eliminar as juntas de dilatação os tabuleiros foram ligados entre si por meio de varões de pré-esforço que atravessam o topo da pilastra e comprimem os dois tabuleiros contra este elemento estrutural, Fig. 17.

Figura 17. Ligação dos tabuleiros à pilastra com varões de pré-esforço.

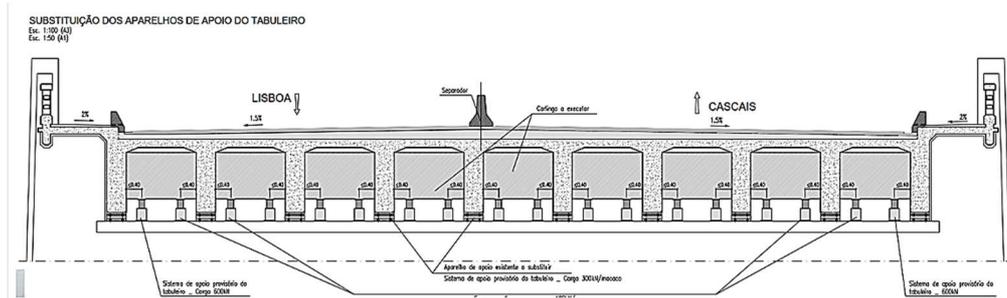
Para substituir os aparelhos de apoio do tabuleiro dos viadutos nas pilastras dos arcos laterais foi necessário executar carlingas de modo a suportar provisoriamente o tabuleiro com macacos hidráulicos, Fig.18.

Figura 18. Substituição dos aparelhos de apoio. Apoio provisório do tabuleiro

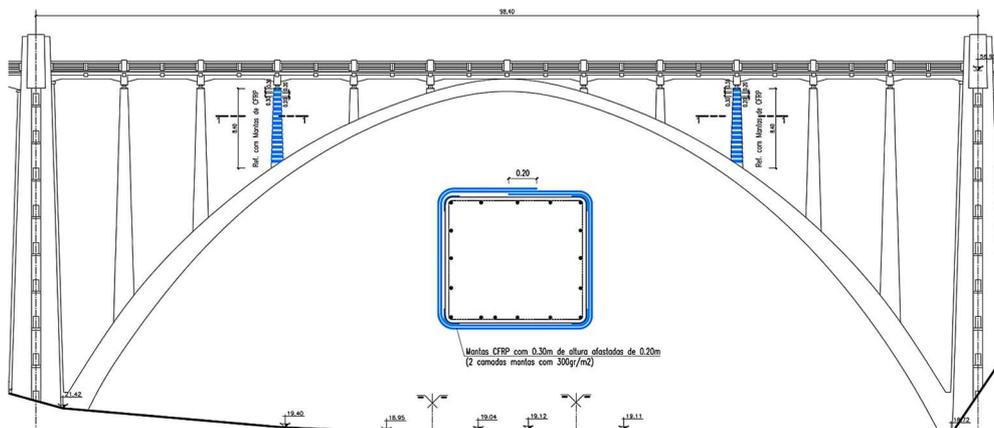
Para além da abertura das juntas sísmicas, a intervenção incluiu ainda o reforço ao esforço transversal dos pilares-parede dos arcos laterais e de dois alinhamentos de pilares do arco central. O reforço destes pilares foi realizado com mantas CFRP, Fig.19.

Figura 19. Reforço ao esforço transversal dos pilares do arco central
